Manual para el Tratamiento de la Ósmosis

¿QUÉ ES LA ÓSMOSIS?

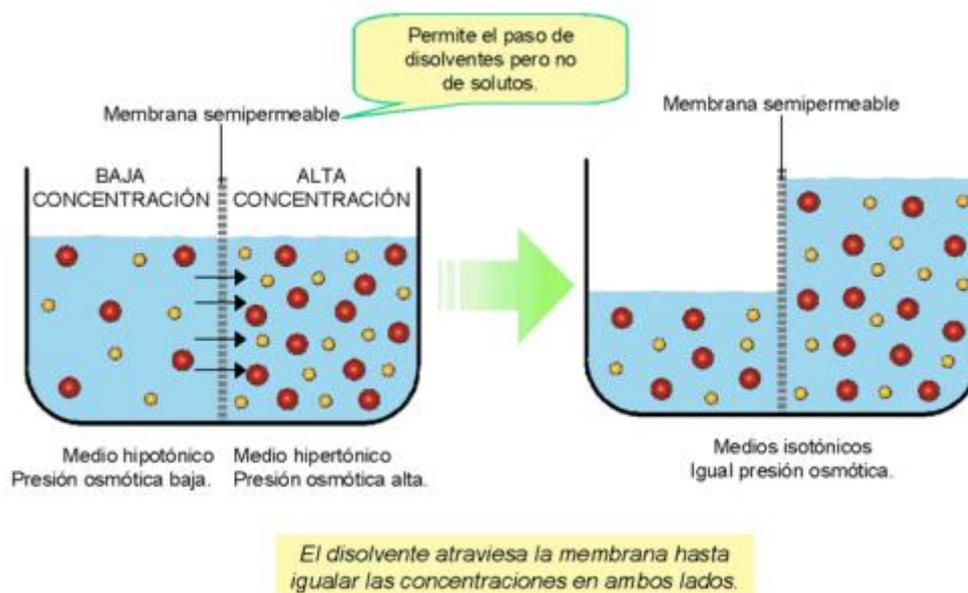
La presión osmótica es un fenómeno físico que se produce cuando disponemos de dos disoluciones con distinta concentración de sustancias separadas por una membrana semipermeable -esto es, membrana con una porosidad tal que únicamente pueden atravesarla las moléculas de agua (solvente), no el soluto-. La presión osmótica que se produce en estas circunstancias provoca el paso de agua (solvente) a

través de la membrana desde la disolución más diluida hacia la más concentrada y se detiene en el momento en que las concentraciones de ambas disoluciones se igualan (proceso de ósmosis).

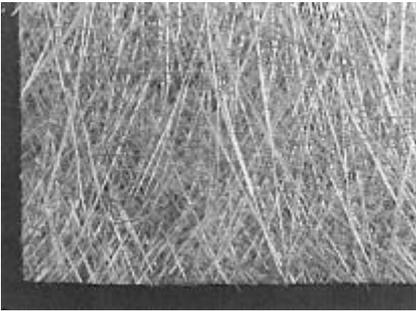
Alfombra de hebras de fibra de vidrio

La alfombra de fibra de vidrio tiene una función estructural y de refuerzo de la misma manera que se arma hormigón con varillas de acero. Cada hebra tiene un diámetro inferior al de un pelo humano, y la tela está compuesta de múltiples hebras de cierta longitud dispuestas en todas direcciones, de manera que la alfombra es flexible, y además puede ser cortada en diferentes tamaños para ajustarse al molde. En aquellas zonas donde se requiera un refuerzo extra (zonas donde, por su diseño, se originan tensiones unidireccionales en el material) se aplica lo que se denominan *mechas tejidas*, formadas por hebras de fibra de vidrio dispuestas de una manera más ordenada y compacta.

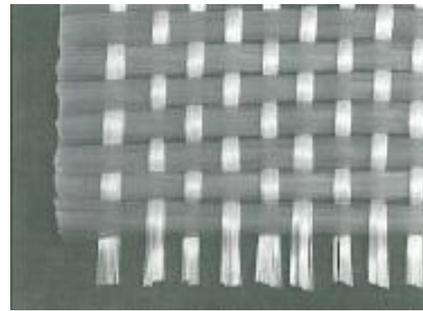
Mecha tejida

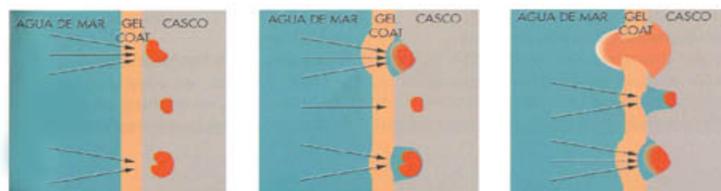
Penetración de agua a través del gelcoat hasta formar la ampolla osmótica

El casco está formado por una capa externa de gelcoat (resina especial que le confiere el aspecto visible) seguida por la capa de laminado (mucho más gruesa) que contiene la resina y las sucesivas capas de fibra.

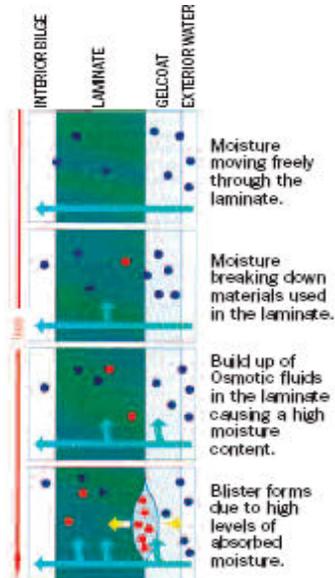
Formación de líquido osmótico producido por hidrólisis

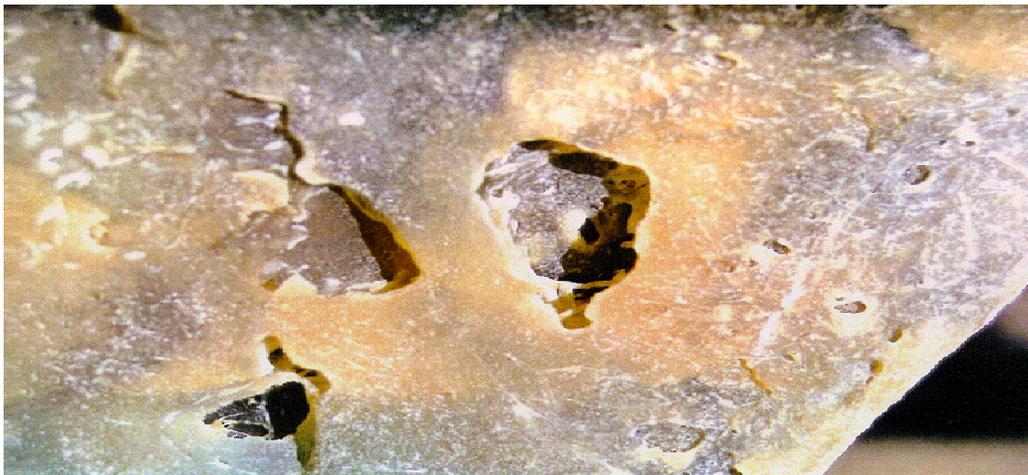
Cavidades halladas en un laminado osmótico debajo del gelcoat demostrando la degradación provocada por la ósmosis

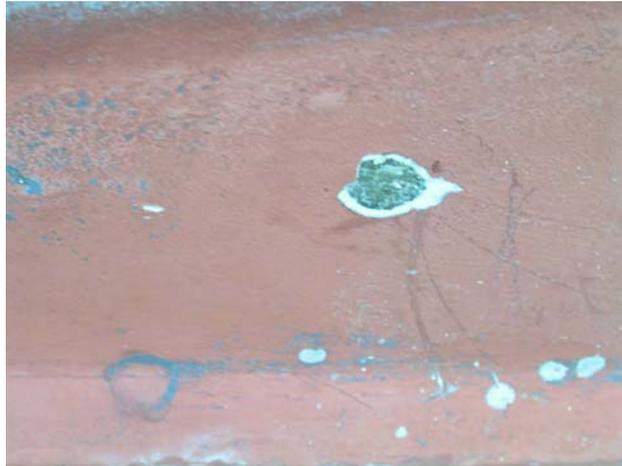
Consecuencia última que causa en el gelcoat la ampolla osmótica

tienen una capacidad máxima; cuando el volumen de agua es superior a la capacidad de la burbuja, ésta se convierte en ampolla. Si sigue entrando agua en las ampollas, éstas finalmente revientan dando lugar a los característicos cráteres. En conclusión, podríamos definir la ósmosis en los cascos de fibra como *la degradación química dentro del laminado debido a la presencia de humedad, que da como último resultado el ampollamiento del gelcoat.*

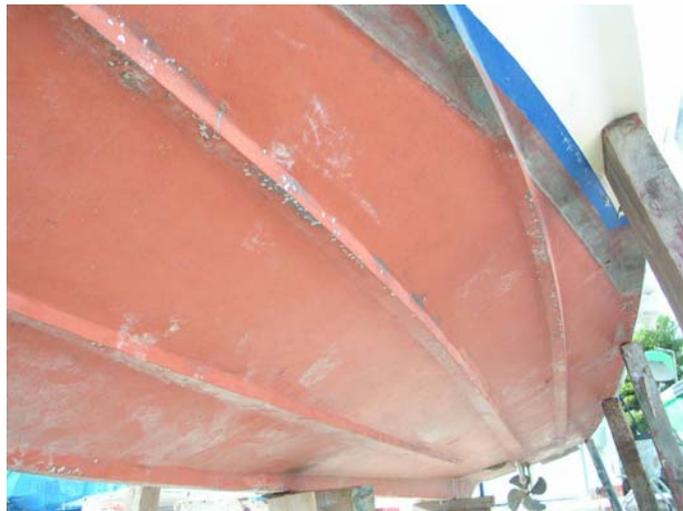
Casco con evidentes muestras de ósmosis

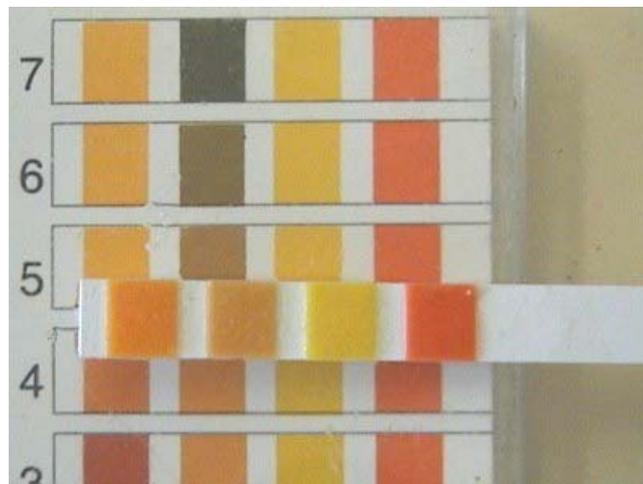
Determinación de pH mediante tiras reactivas

Tomando una pequeña muestra de líquido entre los dedos y frotando ligeramente, podemos determinar la presencia de glicoles si al tacto nos recuerda a un aceite. El olor dulzón y repulsivo es típico de esta sustancia. Como se ha comentado en el punto anterior, es habitual que estas ampollas huelan a ácido acético. También podemos utilizar una tira de papel indicador. El agua de mar es ligeramente alcalina (entre 7.5 y 8.2). Un pH de entre 3 y 5.5 nos indicaría la presencia de ácido y, si por el contrario, el pH se situara entre 7.5 y 8.2, también podríamos afirmar la existencia de ósmosis, pues se estaría detectando la presencia de ciertas aminas utilizadas como acelerantes de curado en la fórmula de la resina.

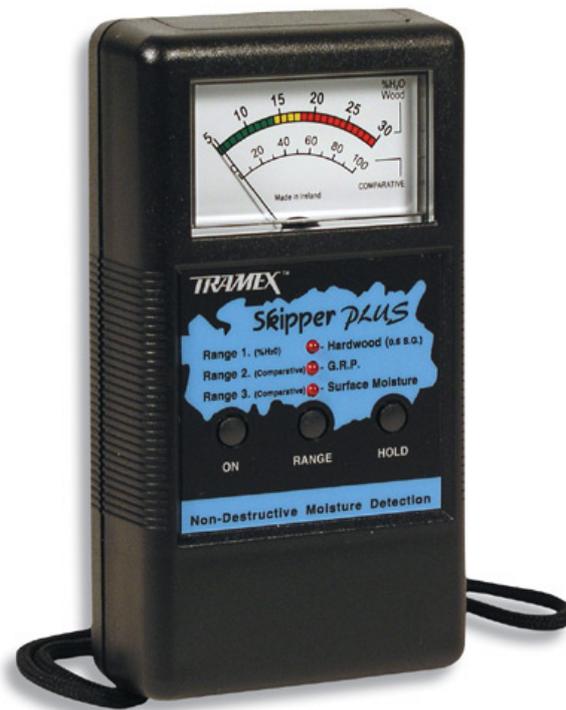
HIGRÓMETRO Tramex Skipper Plus

En el caso de que la superficie del casco no muestre evidencias de ósmosis pero las lecturas del higrómetro sean elevadas (valor superior a 15 en un Tramex Skipper Moisture meter en "Scale 2" o valor superior a 5 en Sovereign Marine Moisture Master en "Scale A"), deberemos descartar, en primer lugar, que no se trate de agua contenida en depósitos o sentina en el interior del casco. Si descartamos la presencia de humedad residual a pesar de las lecturas, ello nos induce a pensar que la humedad pudiera estar contenida en el casco a causa de filtraciones o por hallarse en disolución en el líquido osmótico, que es conductor de la electricidad por ser altamente polar. En este punto debiéramos avanzar un paso más en la inspección, eliminando pequeñas áreas de gelcoat donde haya algún indicio de ósmosis para examinar el laminado subyacente.

TRAMEX SKIPPER MOISTURE METER EN SCALE 2	≤15
SOVEREIGN MARINE MOISTURE MASTER EN SCALE A	≤5

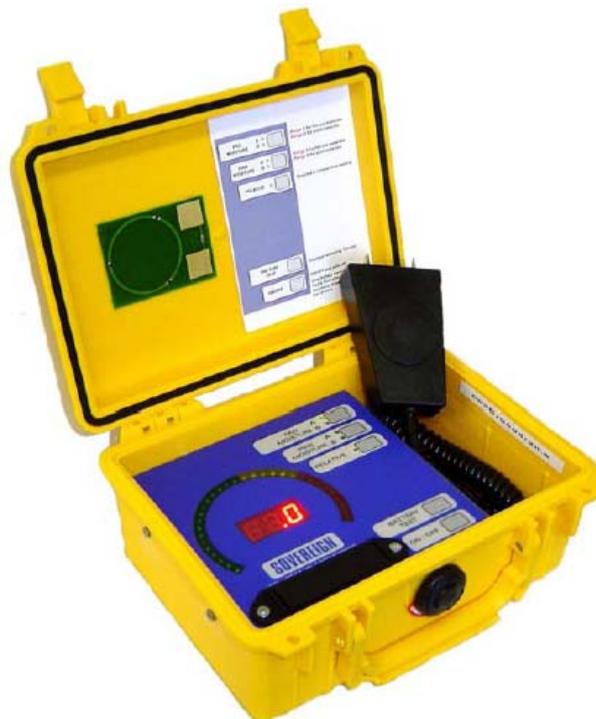
HIGRÓMETRO Sovereign Marine Moisture

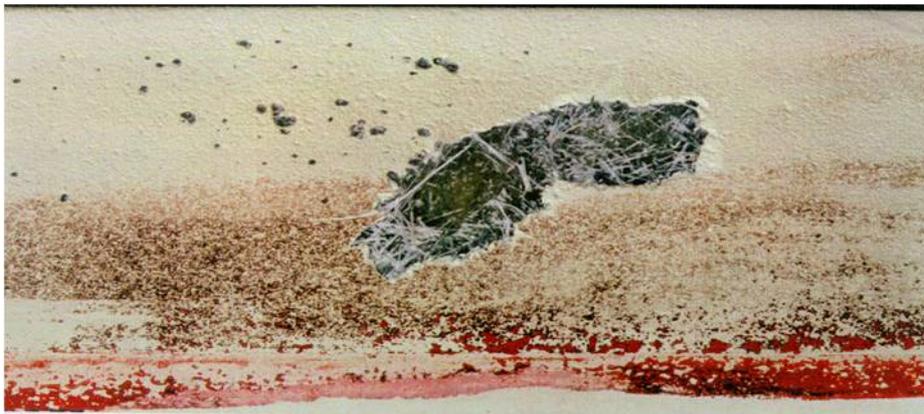
Cuando la obra viva muestra signos evidentes de ósmosis debemos extraer una pequeña área de gelcoat para examinar el laminado subyacente. Para ellos utilizaremos un formón de carpintero. A menudo encontraremos que el laminado muestra defectos físicos que han favorecido la degradación del mismo. El más habitual es el laminado pobre en resina, el cual distinguiremos fácilmente al

observar huecos con manojos de fibras como se muestra en la imagen inferior.

Laminado poco impregnado con resinas

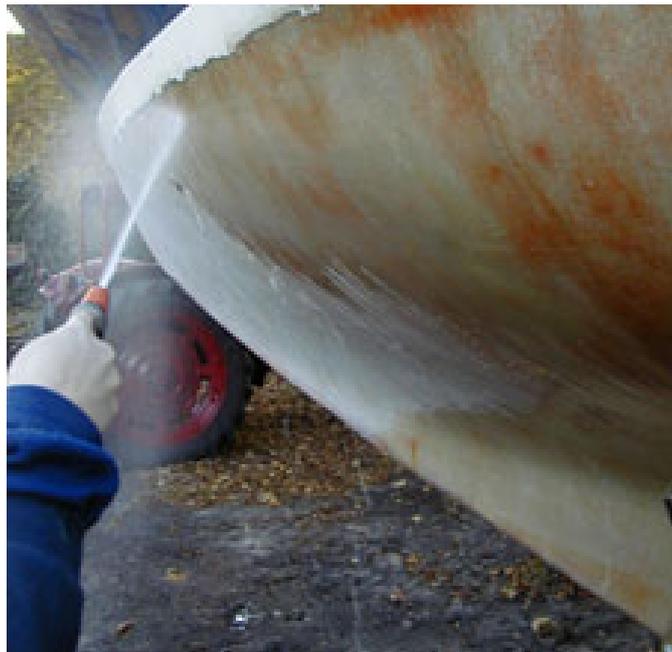
Limpieza con agua dulce a presión

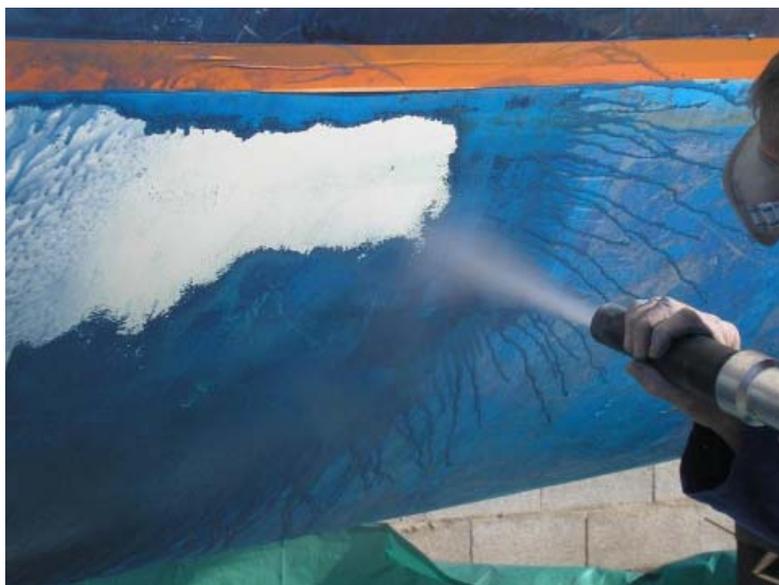
Proceso de eliminación del antiincrustante

- Cualquier antiincrustante debe ser eliminado por el lijado húmedo, o por chorreado con arena en húmedo. No eliminar antiincrustantes por lijado en seco o por quemado ya que contienen materiales tóxicos.

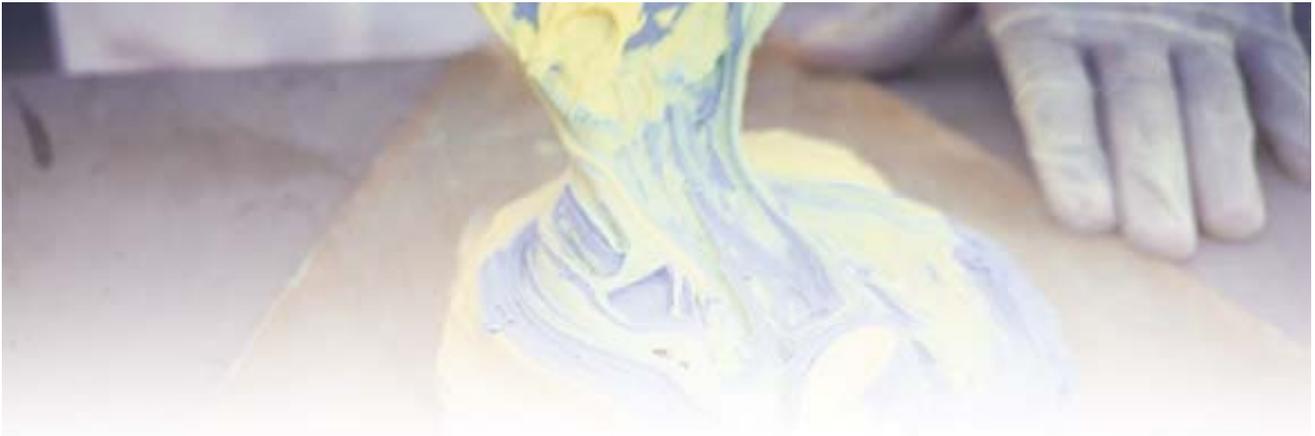
Mezcla de masilla epoxi

Utilizaremos la masilla epoxi en aquellas situaciones en las que, ya sea por la eliminación del gelcoat o por defectos en la superficie, es necesario restaurar el perfil original del casco.
